平成21年度の主な調査研究実績

タンカー火災の消火に関する調査研究

平成21年度は、平成18年度及び平成19年度の結果に基づき、最終年度として、シングルハルタンカー及びダブルハルタンカーの船体中央部分の120分の1の縮小モデルを製作し、シングルハルタンカーにおけるボイルオーバー発生の可能性、ダブルハルタンカーのダブルハル間に海水を投入することによるボイルオーバー発生の抑制効果について実験を行いました。

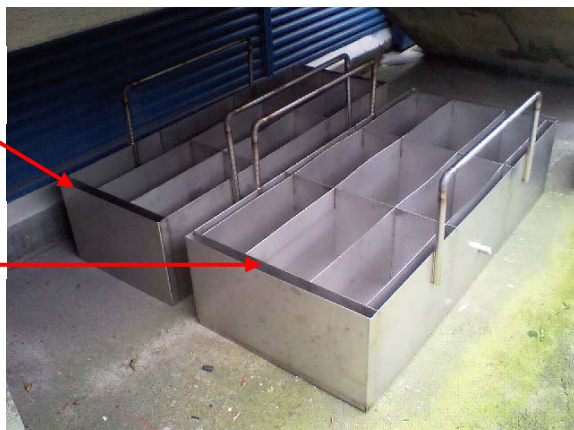
左：シングルハルモデル
(120分)

右：ダブルハルモデル
(120分)

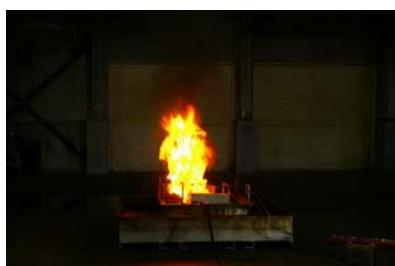
定常燃焼時（火炎高さ 1m）

- ① 点火後2時間40分を過ぎたところから炎が大小し、揺れが激しくなった。ジャージャー音を繰り返すようになり連続して鳴り出し2時間45分経過時に小規模ボイルオーバーが発生した。炎の高さは2mを超える位まで上がった。
- ② ボイルオーバー発生後に炎の高さは、50cm～70cmに一旦もどりパチパチと音を立てながら燃焼を続けた。
- ③ 3時間30分を過ぎると再びジャージャーと音を立て始め、連続して鳴り出し3時間31分経過時にセンタータンクにボイルオーバーが発生した。今回は徐々に激しく大きくなり炎の高さは3.5m～4.0位までの高さに達した。ボイルオーバーが収まっても燃焼は続いた。
- ④ 大規模なボイルオーバー発生後は、白煙が多くなり、炎は50cm～70cmの高さに一旦戻りパチパチと音を立てながら燃焼を続けた。
- ⑤ 3時間35分を過ぎると三度ジャージャーと音を立て始め、連続して鳴り出すとセンタータンクに小中規模のボイルオーバーが1分おきくらいに群発した。炎の高さは1.5m～2.0m程度だった。
- ⑥ 群発したボイルオーバーが収まると、炎はさらに小さくなり高さが30cm位となった。タンク全表面での燃焼ではなくなり偏って燃えていた。
- ⑦ ジャージャー音が連続的になり小規模のボイルオーバーが発生した。炎の高さは1.5m～2.0m程度だった。完全に自然鎮火はしなかったがキャンドルファイヤーとなった時点で二酸化炭素消火器を使用して消火した。

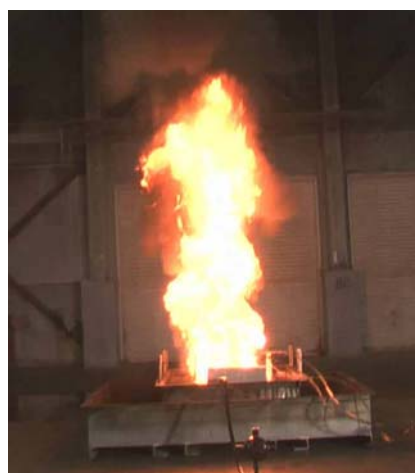
ボイルオーバー発生時センタータンク
（火炎高さ 6m）

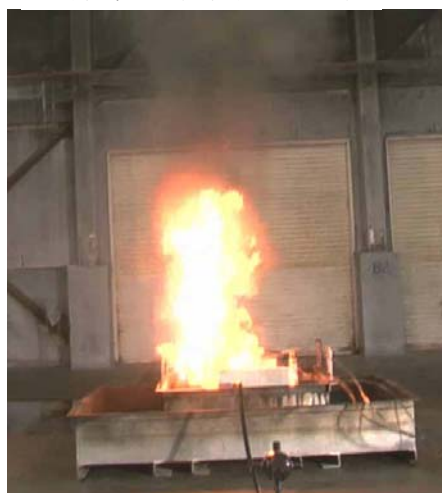
サイドタンク ボイルオーバー発生時

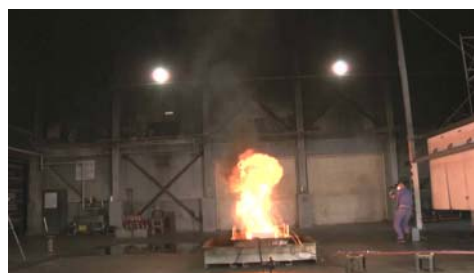
センタータンク ボイルオーバー群発
